四川能投德阳（中江）燃气发电工程气源管道工程

水土保持设施验收报告

四川能投德阳（中江）燃气发电工程气源管道工程项目水土保持设施验收特性表

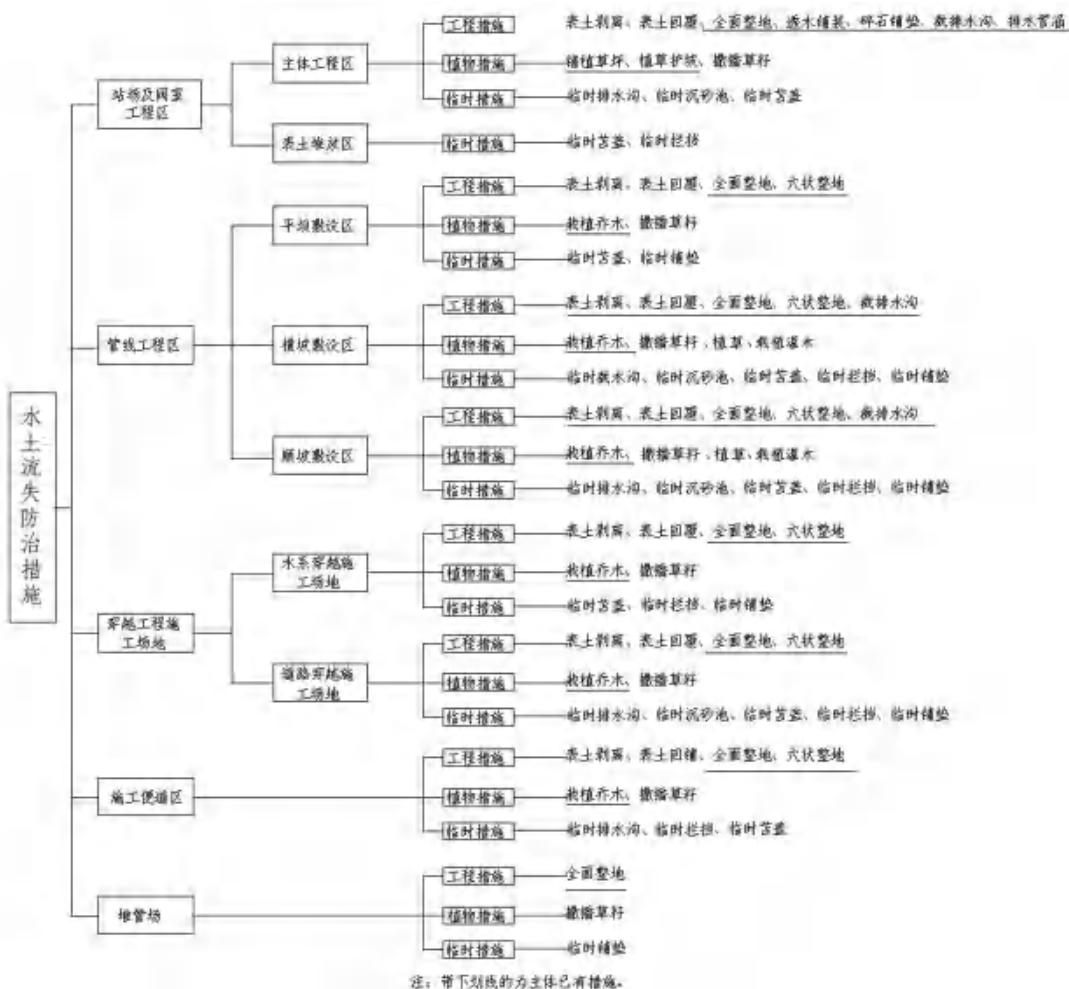
图 3.4-1 实际施工的水土保持措施总体布局

实际施工中，四川能投德阳（中江）燃气发电工程气源管道工程项目水土保持措施采取的措施体系基本与批复方案基本一致，工程措施、植物措施与临时措施相结合的方式，在水土流失防治责任范围内实施了表土防护、截排水沟、透水铺装、植被恢复工程及临时排水、遮盖工程等。其水土保持措施体系详见表 3.4-2。

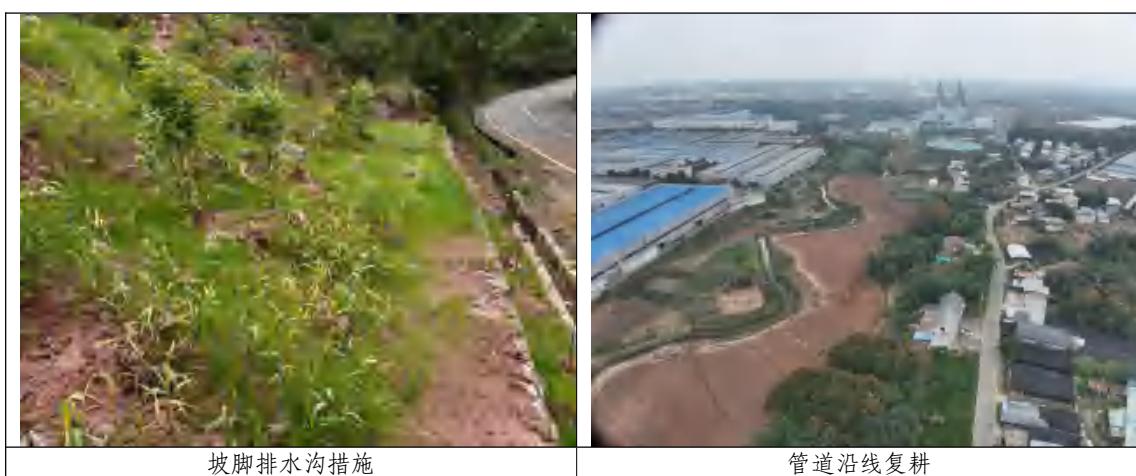
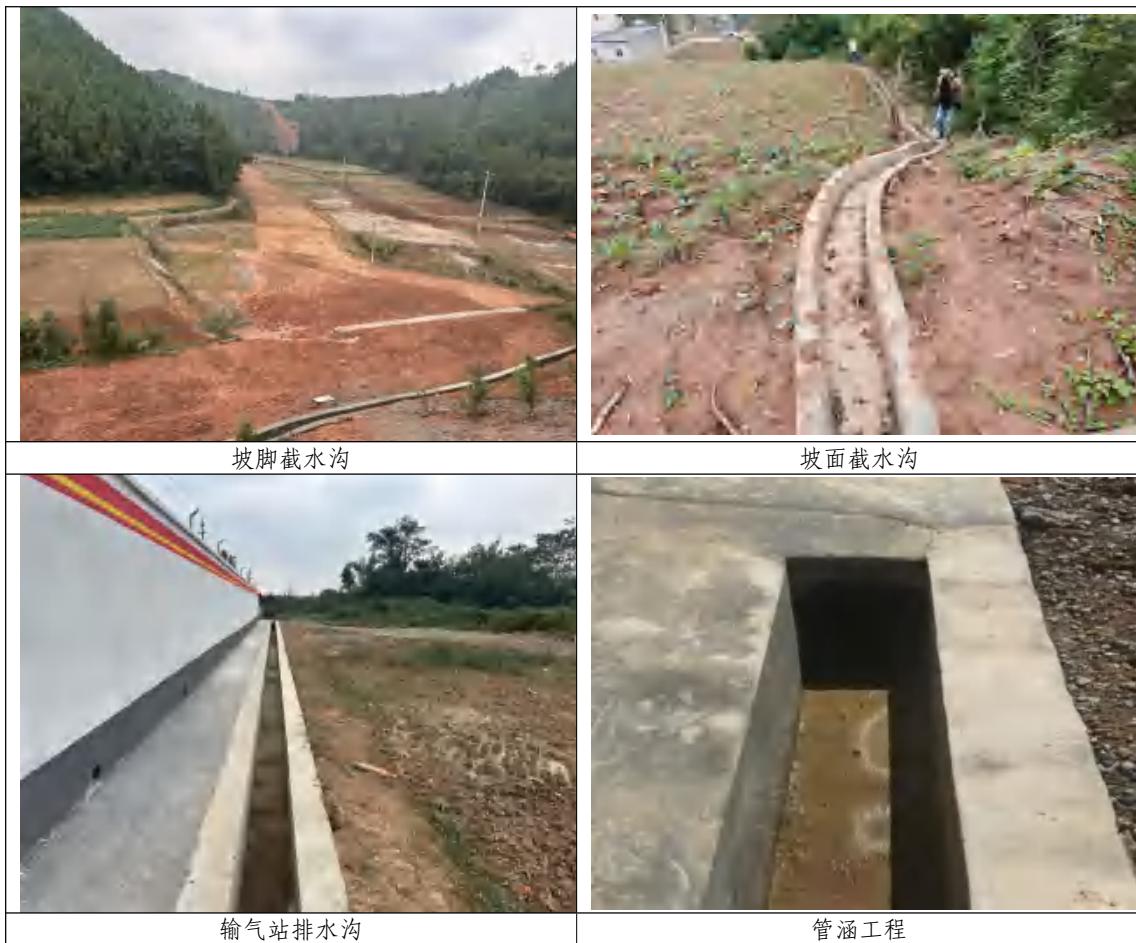
图 4.3-1 工程措施实施现状

验收组经过对四川能投德阳（中江）燃气发电工程气源管道工程项目竣工资料检查和现场抽查分析，对本项目水土保持工程措施质量评价如下：工程整地严格按照树根、杂草清除、削凸填凹的顺序进行，土壤松翻厚度达到设计要求，工程扰动土地得以改善，土地生产力得以恢复，确保了植物生长。

2025年9月，我单位对现场进行检查，迹地恢复区域植被生长较好。验收组认为：四川能投德阳（中江）燃气发电工程气源管道工程项目水土保持工程措施质量达到设计和规范要求，达到验收要求。

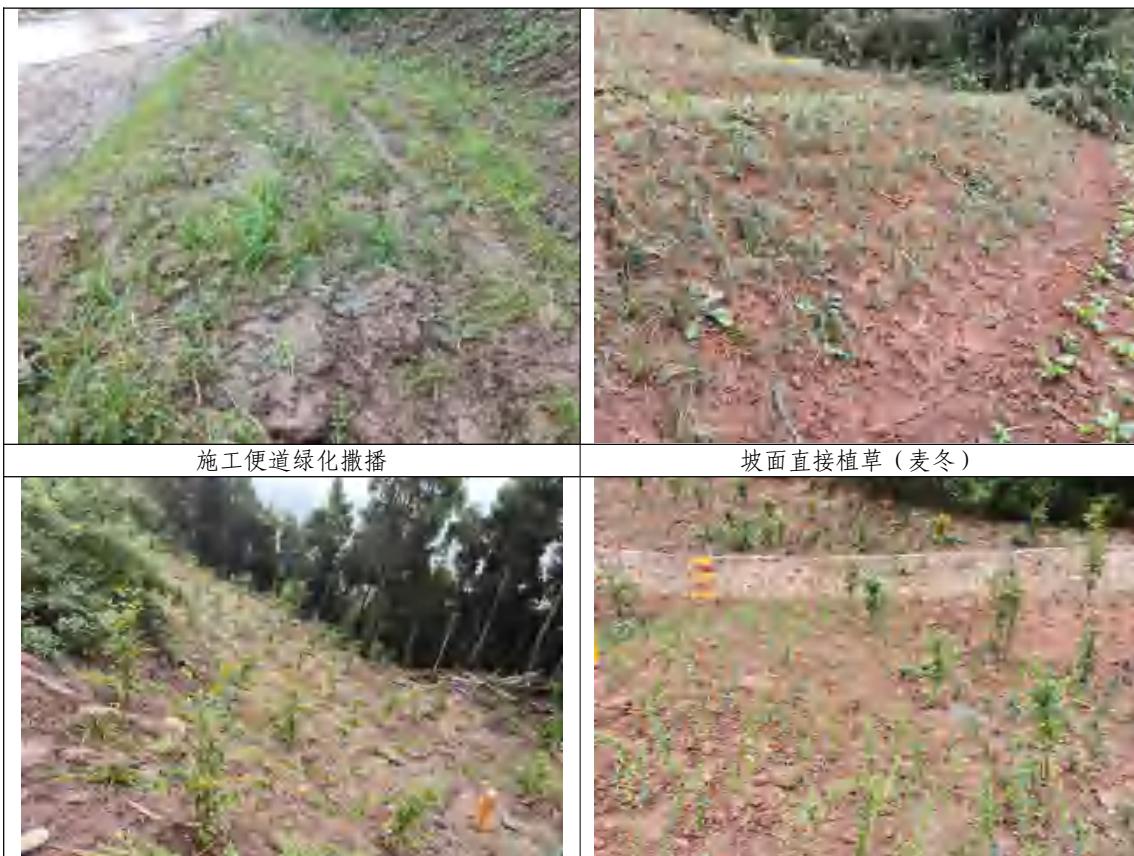
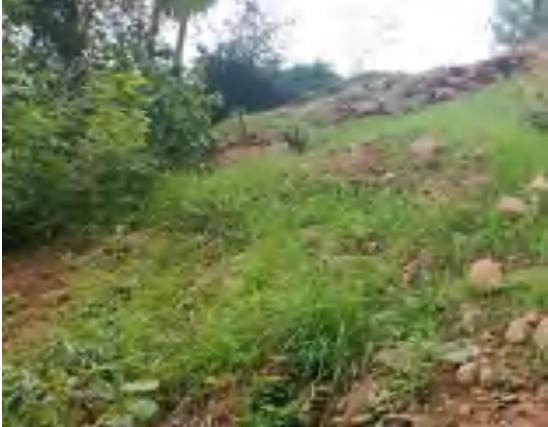
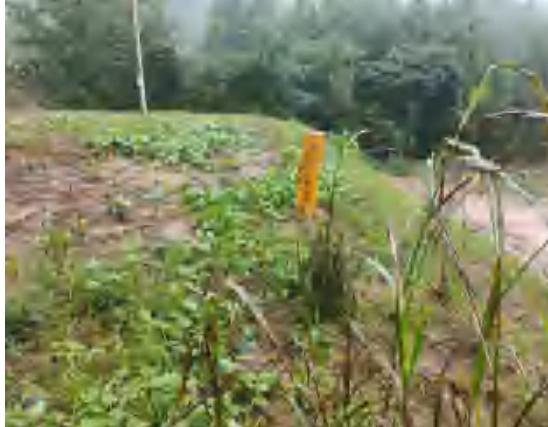
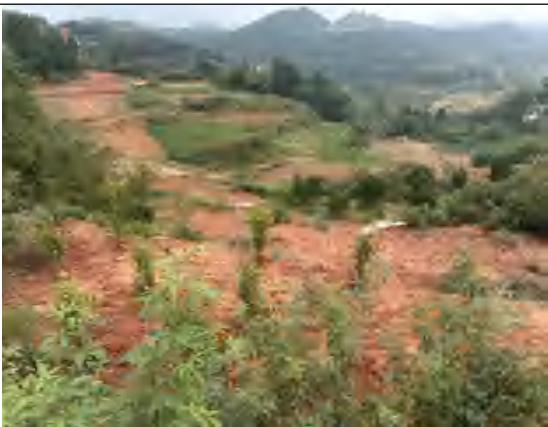
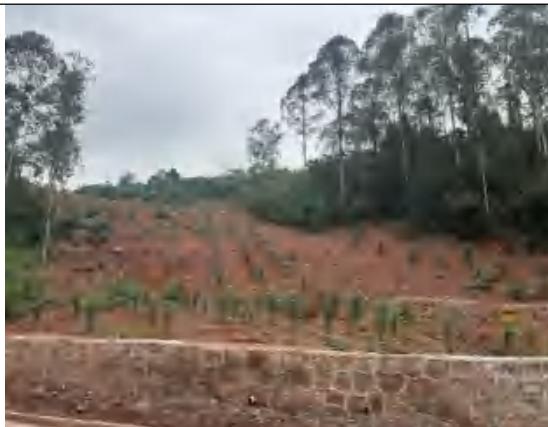
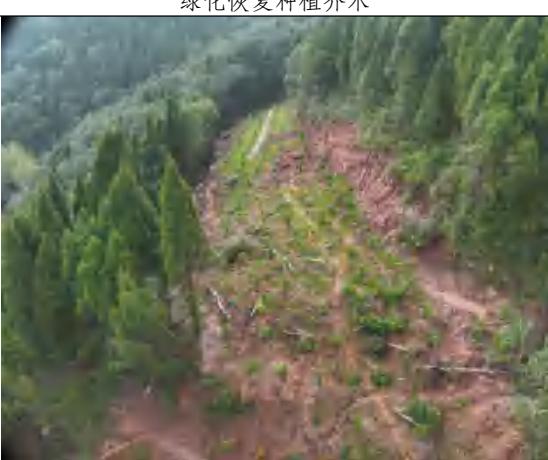
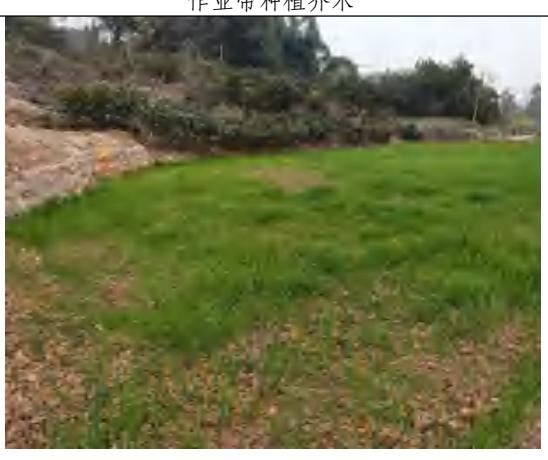
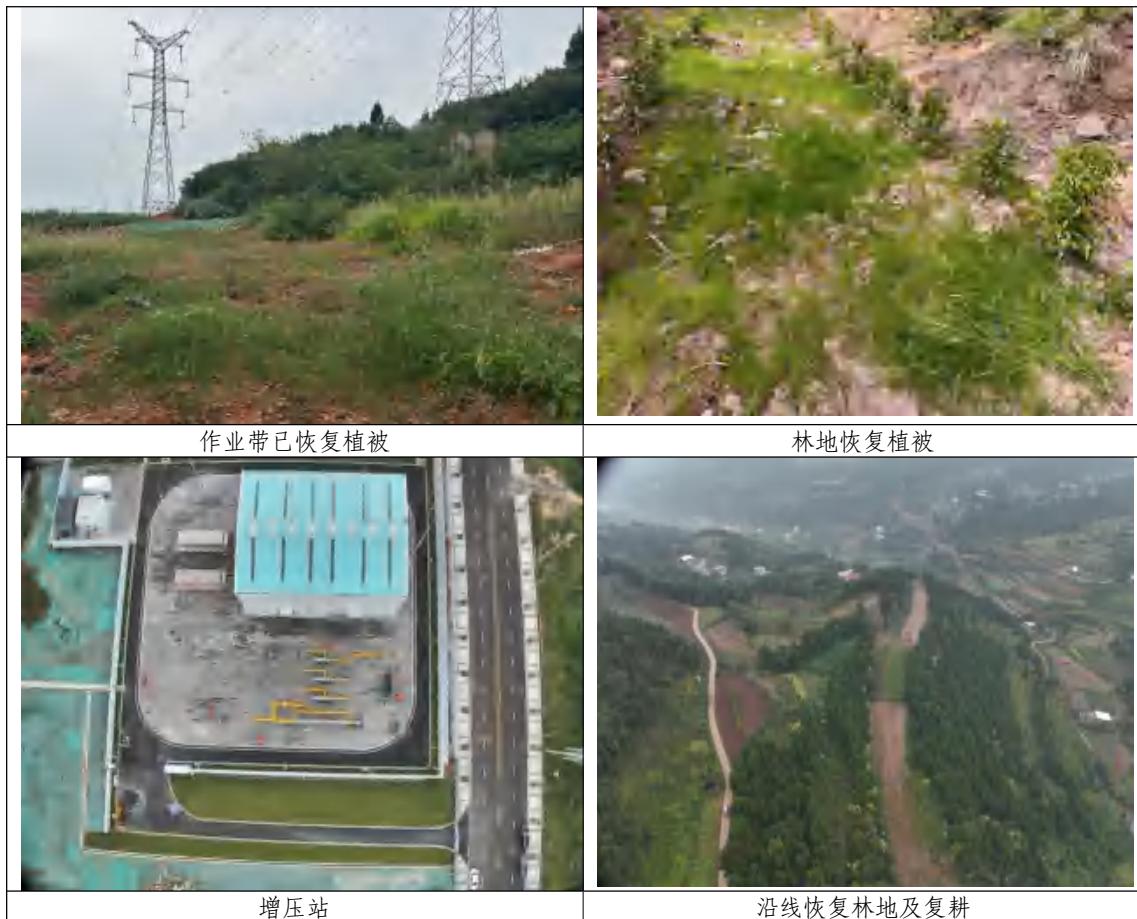
图 4.3-2 植物措施实施现状

植物措施包括灌草种植，植物种类选择要求适宜当地自然条件，并兼顾水土保持和环境美化功能。灌木为荆条、地被植物为狗牙根、黑麦草、飞蓬草。现场调查发现，行道树植被生长普遍良好，表现出了对环境很强的适应性和很高的协调性；撒播草籽区域应加强植被养护工作。2025 年 10 月，我单位对项目区内植物措施进行检查，现场植物措施如下：

沿线栽植乔木及植草（麦冬）	沿线栽植灌木及乔木

坡面撒播草籽	复耕后种植

绿化恢复种植乔木	作业带种植乔木

林地栽植乔木	作业带耕地恢复
坡面林地种植乔木	完成复耕
